VACUSTAR®

STAUBSAUGERSYSTEM

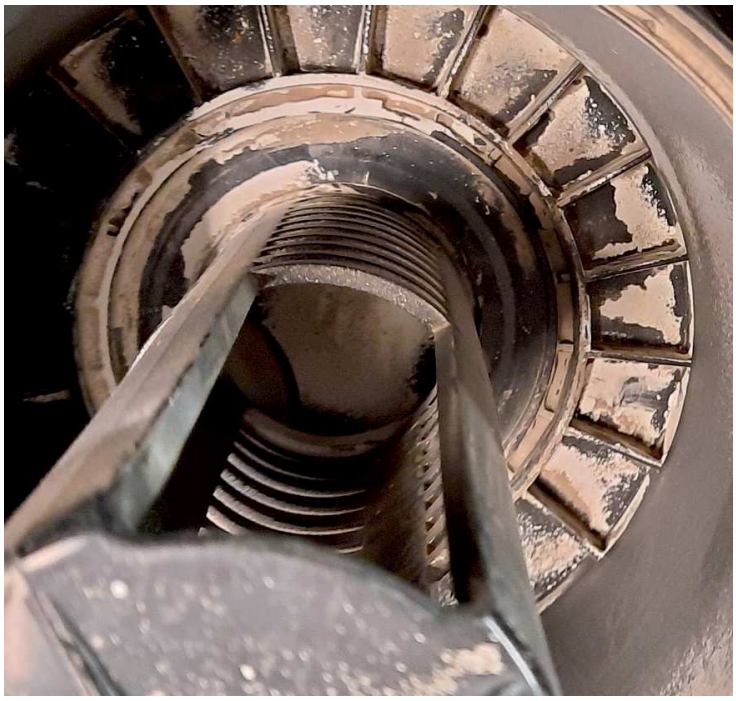
Wenn die Filter aussehen wie in diesem Beispiel können wir keinen Garantieersatz leisten.

links im Bild:
Defekter Filter mit 375 Betriebsstunden war durchlässig...

...in der Folge kommt es zu starken Staubverkrustungen im Motorbereich. Diese erzeugen eine Unwucht an den Turbinen, zerstören die Kugellager und damit die Leistungsfähigkeit Ihrer Anlage.

aus gegebenem Anlass möchten wir Sie darauf hinweisen, dass bei schlechter Pflege der Filter die Lebensdauer der Motoren Ihres Zentralstaubsaugers stark verkürzt ist.
Bitte kontrollieren Sie frühzeitig die Filter.
Bitte ersetzen Sie diese besser früher als zu spät.
